PROGETTO ESECUTIVO
"LAVORI DI MANUTENZIONE STRAORDINARIA
DELLE COPERTURE DELLA PRIMA E SECONDA
GALLERIA DEL CIMITERO MONUMENTALE DI
AREZZO"

ELABORATO - **RELAZIONE TECNICO - ILLUSTRATIVA**

DATA - Luglio 2019

R01

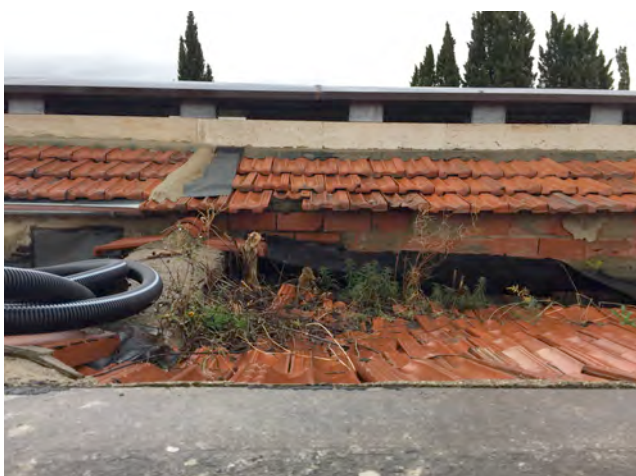
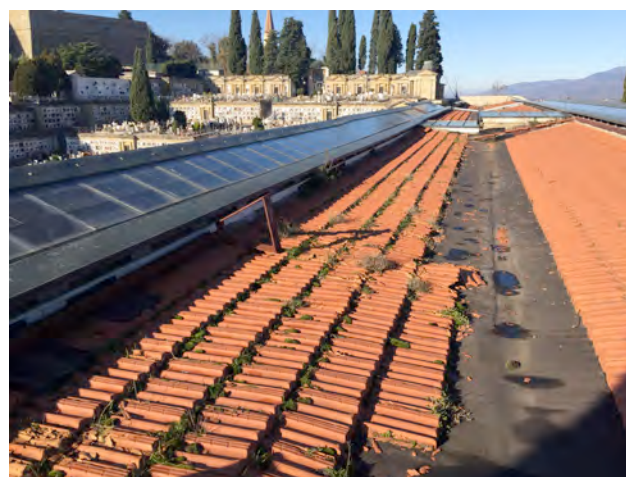
Stato attuale delle coperture

Gli interventi previsti, di seguito meglio descritti, sono finalizzati alla riqualificazione delle porzioni di cimitero interessate dall'intervento, in quanto lo stato di manutenzione delle coperture esistenti comportano numerose infiltrazioni d'acqua negli spazi sottostanti e l'intervento previsto consentirebbe il risanamento di detti spazi.

L'intervento per il quale si presenta tale pratica edilizia consiste nella manutenzione straordinaria delle coperture sovrastanti la 1 e 2 galleria del cimitero in quanto le stesse si trovano in un fatiscente stato di conservazione. Più precisamente l'intervento consentirà una migliore raccolta ed allontanamento delle acque piovane. Il manto di copertura, per uniformarsi alle altre strutture del cimitero verrà realizzato sempre in marsigliesi, uguali a quelle esistenti.

Si prevede il rifacimento della copertura esistente mediante smontaggio del manto di copertura esistente (tegole marsigliesi), la riparazione dei travetti con sostituzione dei tavelloni deteriorati, la realizzazione di camicia di betoncino fibrorinforzato antiritiro di spessore 2/3 cm, una nuova impermeabilizzazione mediante guaina bituminosa da 4 millimetri e la successiva posa in opera di nuovo manto in laterizio sempre in marsigliesi, con recupero delle tegole esistenti per una quantità pari al 30% circa. La superficie interessata dall'intervento è pari a circa mq. 900,00.

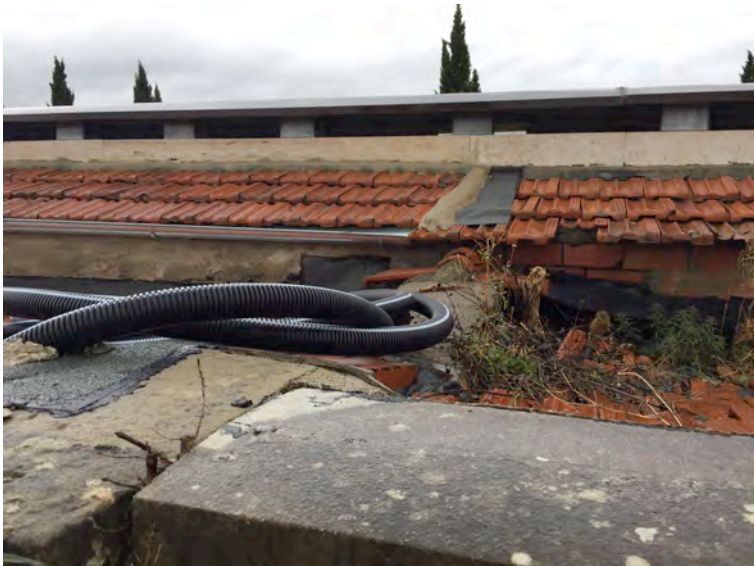
**“Copertura di sinistra già rifatta,
mentre quella destra da
rifare”**

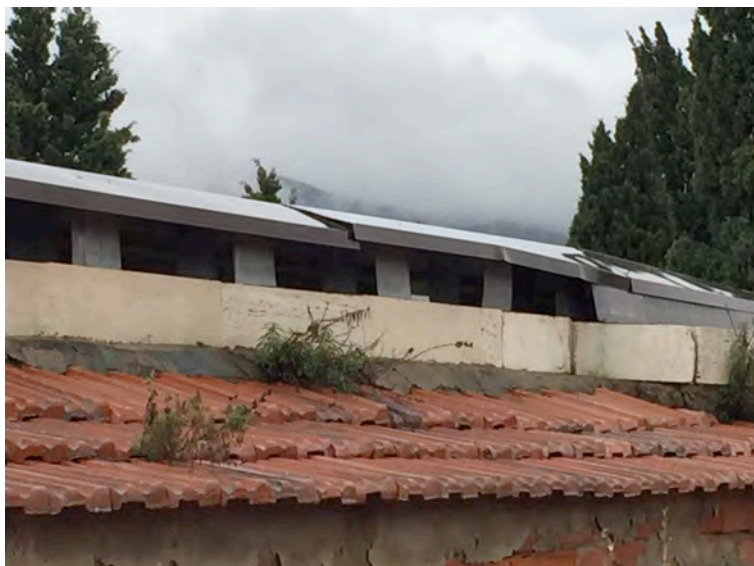
**“Copertura da rifare e
scossaline da ripristinare”**

Verranno revisionati e ripristinati i messicani, le scossaline, le docce e i discendenti, attualmente in rame, e sostituiti quelli in pvc con altri in rame, in modo da uniformare l'estetica dell'immobile.

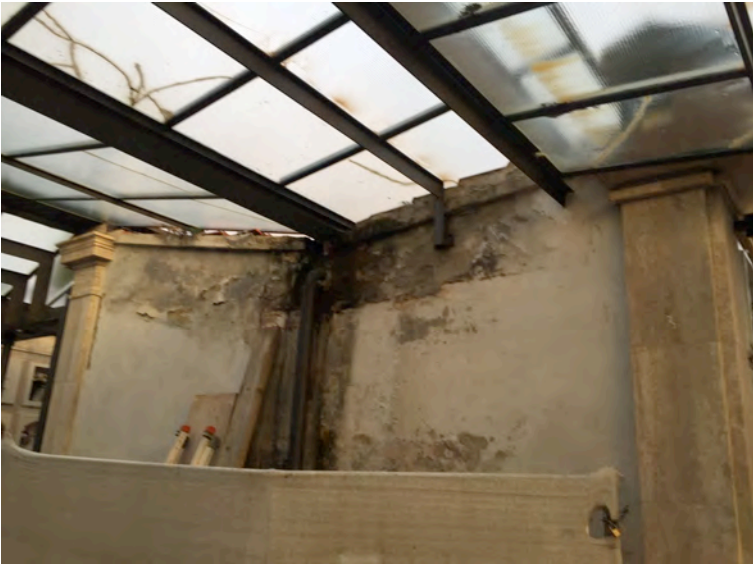
Messicani da ripristinare

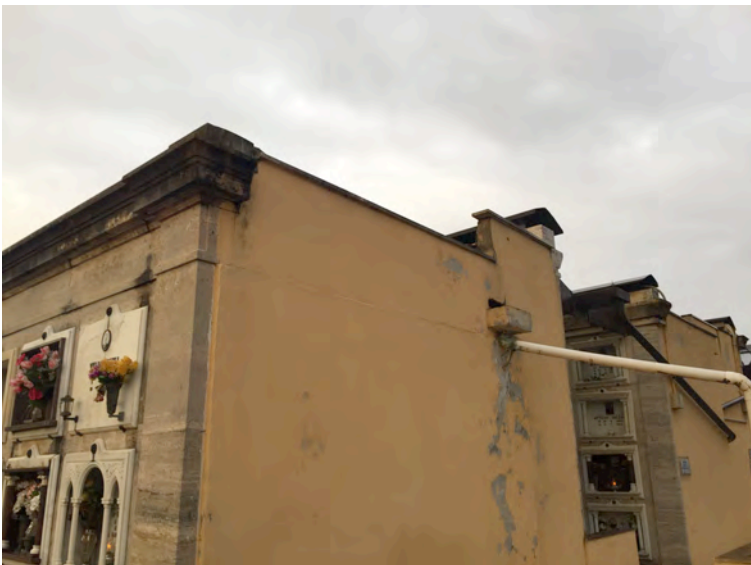
Pluviale in PVC da rimuovere

In merito alla calata raffigurata nella foto precedente, si prevede, previa fattibilità da verificare in fase di esecuzione dei lavori, la modifica della stessa, con sostituzione dell'attuale calata in pvc con una in rame, con diversa forma e andamento, in quanto quella attuale presenta uno sviluppo, passando sopra il vano scala esterno, non consono all'ambiente e con sgradevole impatto visivo.

La nuova calata, come si evince dall'immagine successiva, avrà un andamento complanare rispetto alla facciata, per poi andare a passare sotto la pavimentazione in travertino e scaricare in un canale di scolo delle acque esistente, in prossimità della ringhiera in ferro; tale intervento è volto ad ottenere un miglioramento estetico degli attuali scarichi in pvc; il tutto verrà eseguito previa rimozione del pavimento esistente, scasso e ripristino, con pavimento del tutto simile a quello esistente.

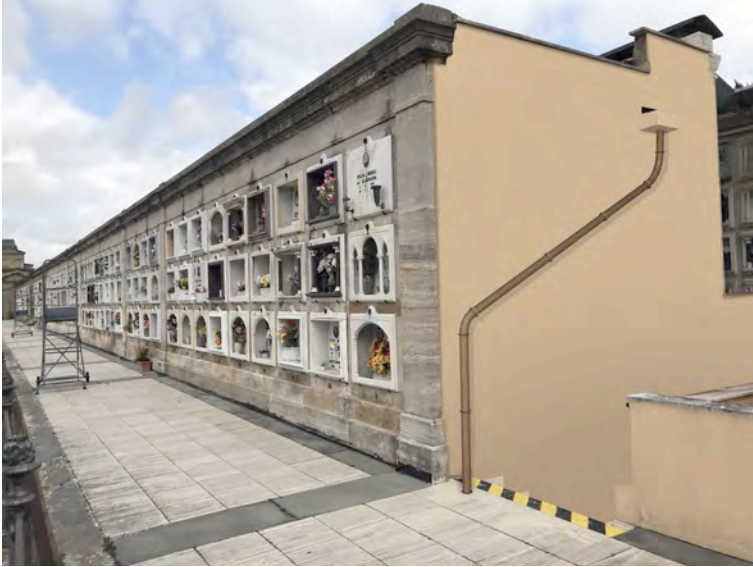
Nuova calata in rame

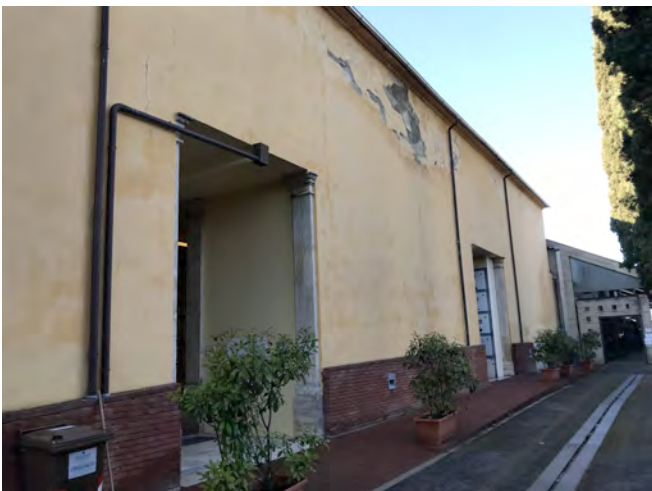
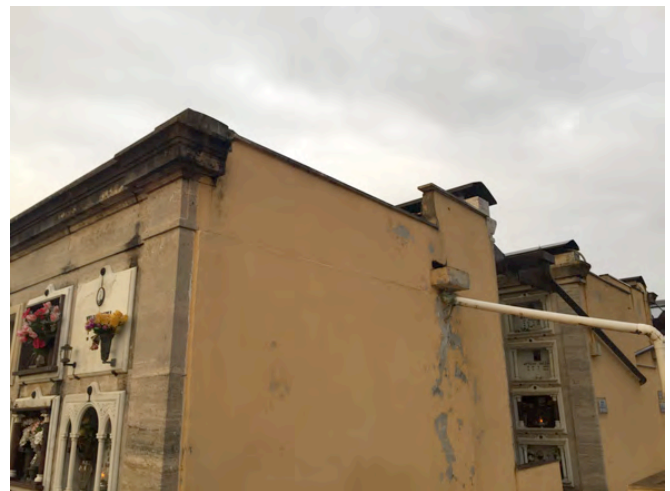
Facciata con intonaco da ripristinare e con successiva imbiancatura totale

Si prevede inoltre la rimozione degli intonaci in fase di distacco con successivo rifacimento degli intonaci stessi a base di calce ove necessario, e rimozione del velo sgretolato a base di calce con successivo rifacimento del velo stesso ove necessario; a seguito di tali interventi si prevede l'imbiancatura totale ai silossani delle pareti e delle facciate, con colore il più possibile simile all'esistente.

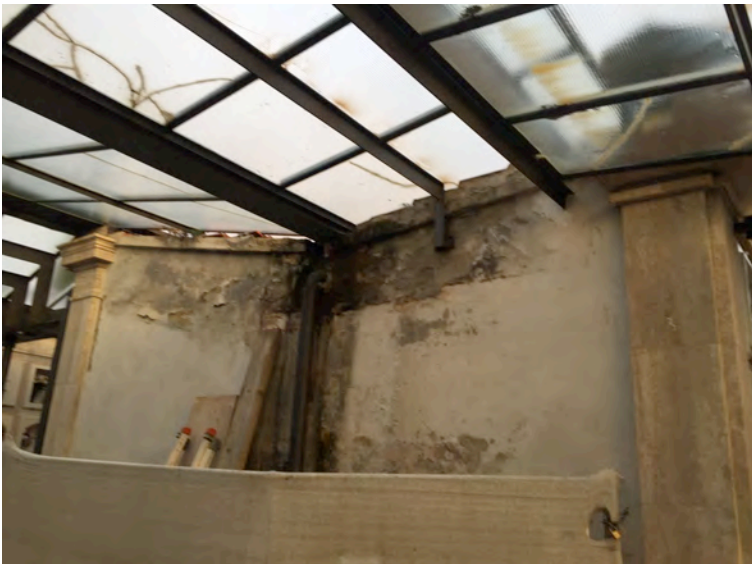
Parete con intonaco da ripristinare e con successiva imbiancatura totale

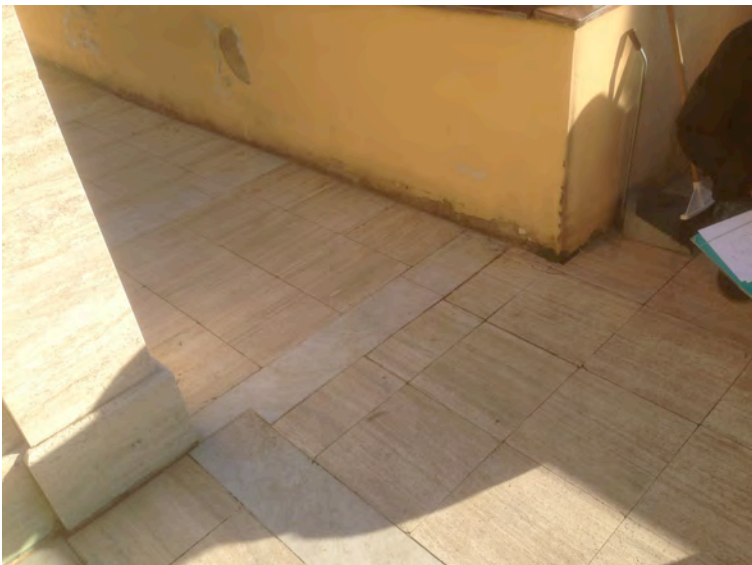
intervento si rende necessario al fine di evitare le infiltrazioni d'acqua al piano sottostante.

Si procederà a rimuovere porzioni della vecchia pavimentazione in travertino ove necessario, con sostituzione della stessa con altro di ugual colore e tipologia, con successiva posizionamento del battiscopa, anch'esso in travertino, previo rifacimento del massetto sottostante e della posa in opera della guaina impermeabilizzante; tale

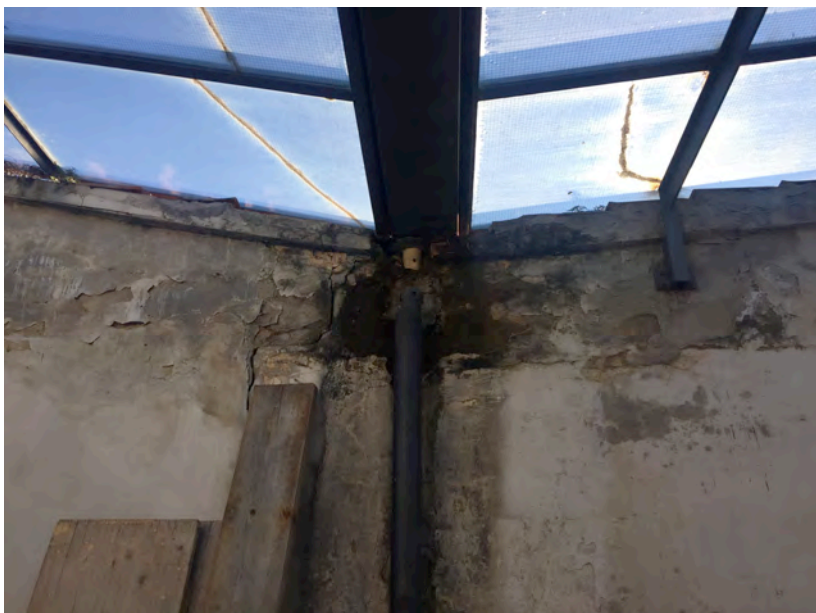
Nelle gallerie oggetto d'intervento vi sono coperture in alluminio e vetro, con molteplici vetri rotti e lesionati, e pertanto si prevede la sostituzione degli stessi, con altri di ugual materiale, spessore e tipologia.

Intervento I: rimozione dei vetri rotti, con sostituzione dei vetri con altri di ugual materiale, spessore e tipologia.
