COMUNE DI AREZZO

**LAVORI DI RESTAURO E CONSOLIDAMENTO ALLA CAPPELLA DEL
SITO CIMITERIALE DI BIVIGNANO IN AREZZO.**

Elaborati grafici di progetto

ELABORATO - Mappatura degrado;

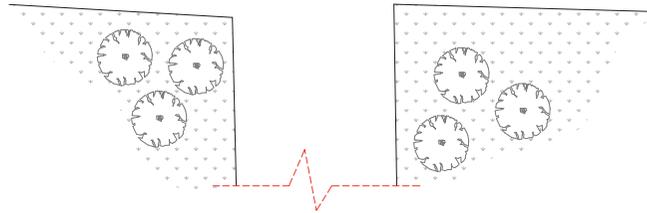
Il crollo di porzione della copertura ha anche interessato parte del muro in pietra sopra all'architrave della finestra.

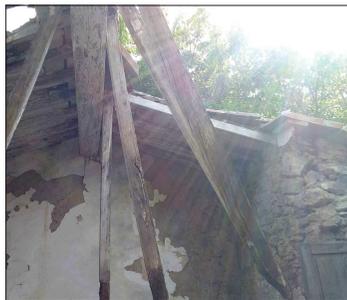
Foto A - Crollo

La copertura della Cappella a causa dello sfilamento degli arcarecci dalla muratura perimetrale in pietra è crollata in corrispondenza dei punti luce.

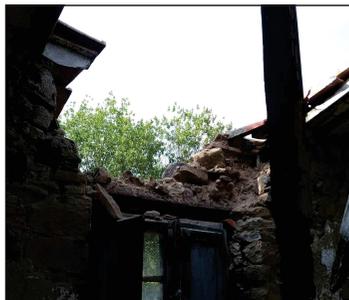
Foto B - Crollo

Sulla parete destra sopra all'architrave della finestra la muratura in pietra è crollata causando il crollo della copertura.

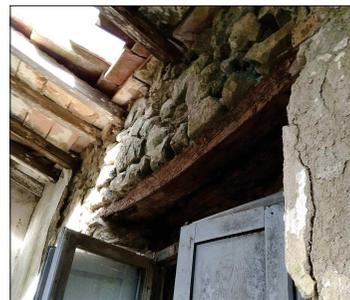
Foto C - 11 Esfoliazione - 13 Fratturazione - 8 Disatcco

Sulla parete laterale sinistra l'intonaco si è staccato, l'architrave in legno, la finestra e la pietra a causa degli agenti atmosferici hanno subito alterazioni e degradazioni a causa del crollo della copertura.

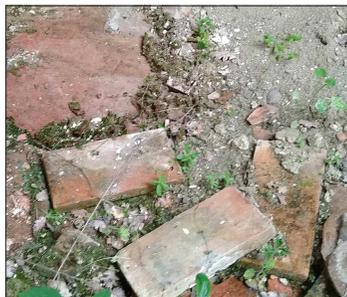
Foto D - 5 Deposito Superficiale

Sopra alla pavimentazione in cotto, dopo il crollo, si sono accumulati i materiali componenti la copertura quali mezzane, tegole, coppi, terriccio ecc...

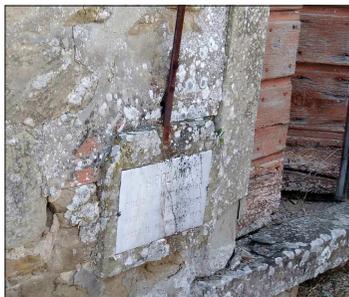
Foto E - 1 Alterazione cromatica - 20 Pellicola

La targa presente nel prospetto principale ha variazioni di colore, la scritta sulla superficie in marmo è in rilievo e non ha più la marcatura di colore nero. E' presente anche uno strato superficiale denominato pellicola che si ritrova su tutti i materiali lapidei della cappella.

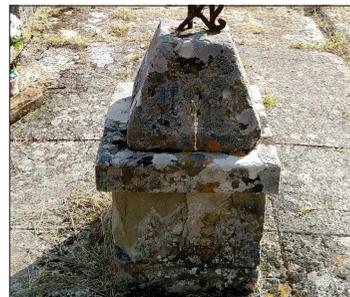
Foto F - 11 Esfoliazione - 20 Pellicola

Lungo il camminamento che porta alla cappella è posizionata una croce in ferro su un piedistallo in pietra, con riportata una data, non leggibile a causa dello strato superficiale denominato pellicola che ha attaccato il materiale lapideo.
