COMUNE DI AREZZO

**LAVORI DI RESTAURO E CONSOLIDAMENTO ALLA CAPPELLA DEL
SITO CIMITERIALE DI BIVIGNANO IN AREZZO.**

Elaborati grafici di progetto

ELABORATO - Mappatura degrado;

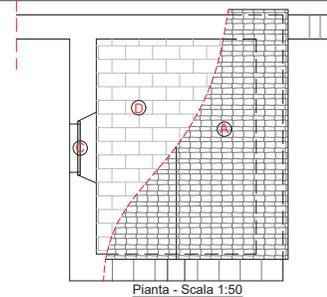
Foto F - 11 Esfoliazione - 20 Pellicola

Lungo il camminamento che porta alla cappella è posizionata una croce in ferro su un piedistallo in pietra, con riportata una data, non leggibile a causa dello strato superficiale denominato pellicola che ha attaccato il materiale lapideo.
